# Skýrsla

## Rannsóknarnefndar sjóslysa

### fyrir árið 2002

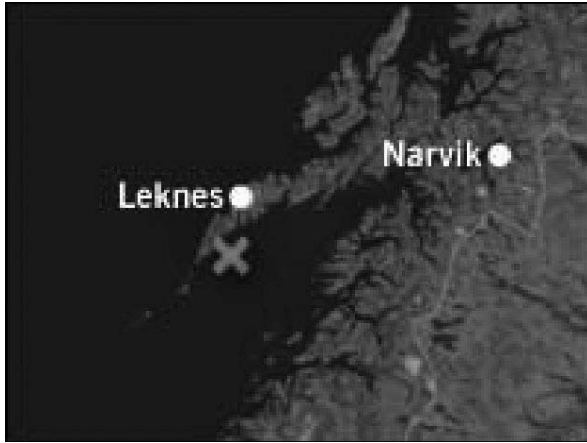
Strandstaðurinn

Þann 18. júní 2002 var Guðrún Gísladóttir á siglingu í sundinu Nappstraumen við Lófóteyjar í Norður-Noregi á leið til Leksnes til löndunar á síld. Veður: Hægviðri og ládautt.

Skipið hafði verið á síldveiðum austarlega í lögsögu Svalbarða. Skipið var komið með 870 tonn af frystum síldarflökum sem landa átti í Leksnes eins og gert hafði verið tæpum tveimur vikum áður. Skipstjórinn hafði kynnt sér möguleika á að stytta siglinguna til hafnar um 30 sjómílar með því að fara um Nappstraumen sund. Til þess hafði hann yfir að ráða nýjustu útgáfu af sjókortu af svæðinu. Til að gæta alls öryggis hafði hann fengið upplýsingar frá leiðsögumanni í Noregi,

Í gegnum útgerðarstjóra skipsins, um að leiðin væri mjög greiðfær en nefnir þó að þeir bendi mönnum ekki sérstaklega á að fara þessa siglingaleið.

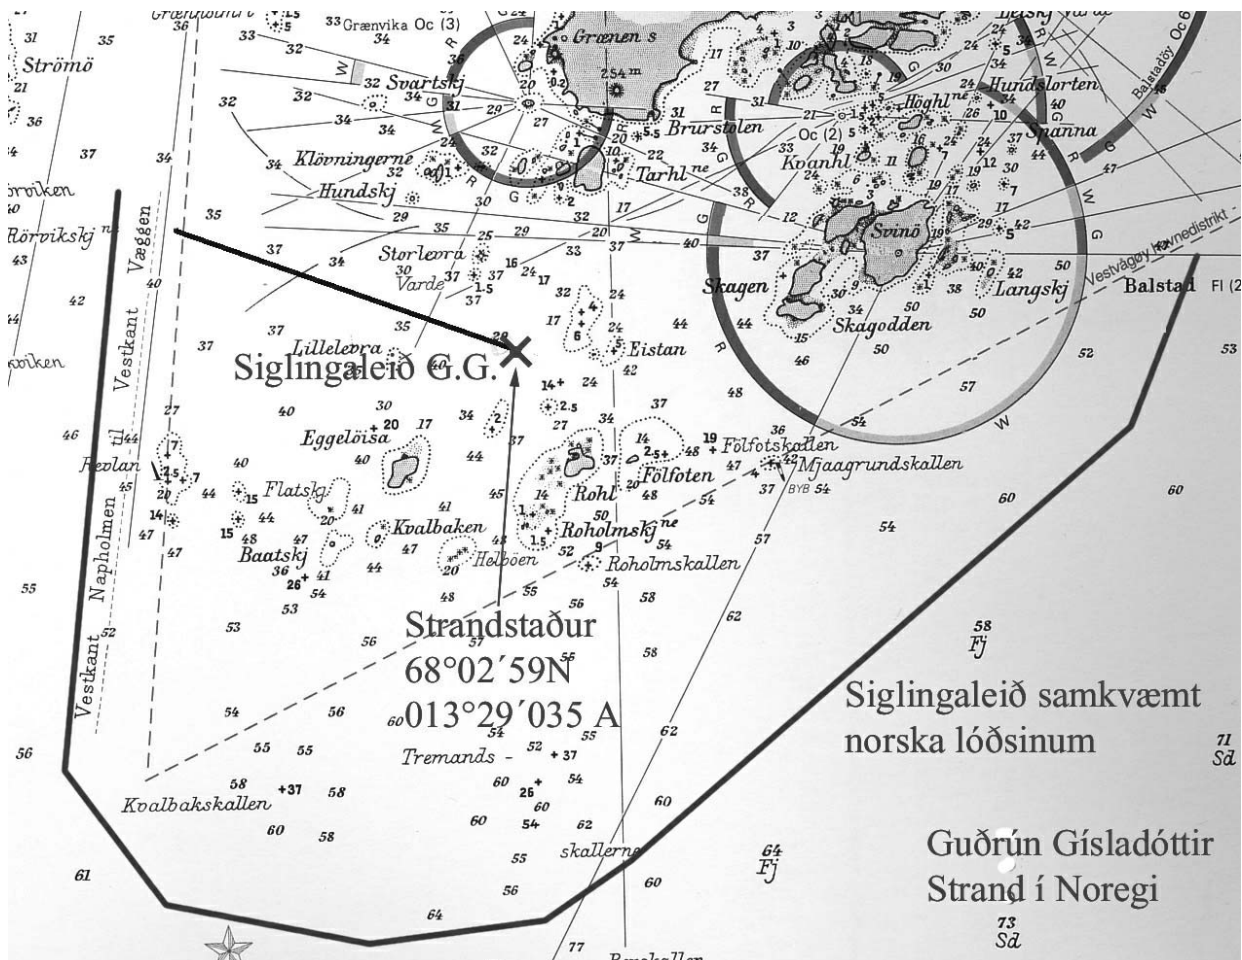
Mynd: 2

- Áður en komið var að skerinu Revlan sem er við enda siglingaleiðarinnar um Nappstraumen og fara þarf suður fyrir var stefnan sett á milli Storlevra og Lillelevra, í leið sem samkvæmt sjókorti átti að vera með dýpi á milli 15-40 m dýpi. Ferðin var minnkuð í 6 hnúta og samkv. siglingaáætlun var valið að hafa grynnta hluta þeirrar leiðar (ca 14 m) rétt um stjórnborða. Eftir að hafa siglt framhjá þessu grunn var stefnan mitt á milli Eystan og Følfoten

- Siglingaleiðin sem skipstjórinn valdi var í rauðum geira (67°) á vitanum í Svinö. Á vitanum voru hvítir geirar sitt hvorum megin við rauða geirann, annarsvegar 3° breiður

Myndin sýnir siglingaleið og strandstað Guðrúnar Gísladóttur.
